# 闭环横流CO<sub>2</sub>激光器中突变吸收损耗机理的研究

**摘要:** 研究了闭环横流CO<sub>2</sub>激光器中突变吸收损耗的机理, 指出器件运转时释放的杂气是引起突变吸收的原因。

## Investigation of sudden change absorption loss in a sealed transverse-flow CO<sub>2</sub> laser

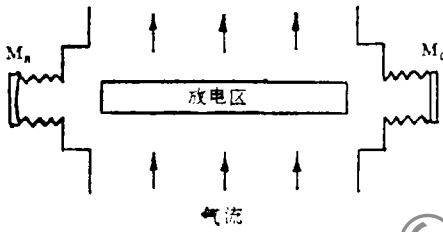
图1 实验装置腔区图

在高气压CO<sub>2</sub>混合气体中, 应该说CO<sub>2</sub>分子对10.6μm的光子吸收系数还是较大的, 特别是本器件的非激活区较长, 且谐振腔镜通过波纹管突出在放电室外部(见图1), 气流很难流入, 因此有可能“静止”在波纹管内的CO<sub>2</sub>气体吸收光子而使气体温度上升。事实上, 这种温升是很弱的, 在腔内发生突变吸收损耗之前, 波纹管一直处于常温状态。我们曾在放电室内两侧加四块导流片, 将部分气体引入波纹管, 以更新气体, 然而突变吸收现象照常发生。

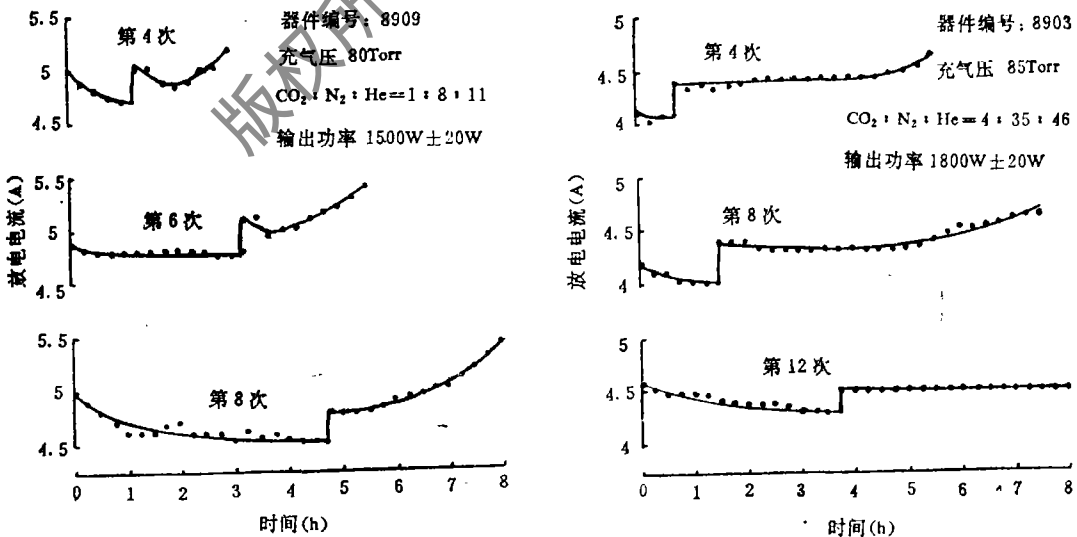
图2 发生突变吸收损耗的时间与放电次数的关系

激光器经过清洗、组装、抽真空后，充入高纯度的He、N<sub>2</sub>、CO<sub>2</sub>工作气体，进行放电调试。激光器输出功率用JGK-1型激光功率显示控制仪测量，并用功率反馈，以恒定激光输出功率。图2给出的是我厂生产的两台激光器在调试过程中其放电电流随时间变化的典型结果。由图2可见，尽管充气比例，工作气压，冷却水温以及腔参数不尽相同，但在连续运转

1. 突变吸收损耗的过程是突发性的, 在几分钟内完成, 不是渐变的;
2. 在我厂生产的装置上, 功率损失约占总输出功率的10%, 本实验是提高注入功率来稳定输出功率的;
3. 发生突变吸收损耗后, 腔两端的波纹管迅速发烫, 而这之前是常温;
4. 从开始放电到发生突变吸收现象的时间不是恒定的, 基本上随着放电次数的增加而延长, 经过反复放电清洗, 在连续运转8h内无突变吸收现象发生;
5. 一旦发生突变吸收现象后, 停止放电, 待气体充分冷却后再工作, 约10min后, 仍回复到有突变吸收损耗的工作状态, 两端波纹管发烫;
6. 自发生突变吸收损耗后, 该损耗就一直持续下去, 直至气体放电不稳定也不再发生新的吸收突变现象。

在激光器运转的初始阶段,随着放电的均匀和微量水汽的产生,恒定输出功率下,放电电流减小(见图2),这时,气体动力学以(1), (2)过程为主。随着时间的推移,器件释放出的杂气浓度逐渐增加,特别是水汽、油气达到一定浓度,对 $CO_2$  ( $00^01$ )能级的消激发作用显著了,这时,(3),(4)过程突出了。这部分能量转为平动能,使得气体温度上升,反过来又加速了 $CO_2$  ( $00^01$ )能级的弛豫,最后达到新的平衡,结果是 $CO_2$ 吸收系数增大,气体温度升高,造成波纹管发烫。要维持原激光输出功率,势必提高器件的单程增益,因此,放电电流上升。

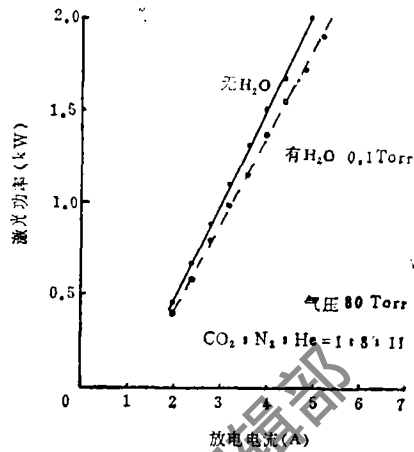
图3 水对输出功率的影响

实验验证了少量水汽对激光的吸收损耗作用,结果见图3,可见器件中含有0.1Torr的水汽输出功率就降低了10%。

1. 器件的真空密封性要好,其漏气速率须低于 $0.2L/min$ ;
2. 器件真空室内必须经过严格的工艺清洗,电极应经过干燥和真空放电过程;
3. 真空抽气机组应采用低挥发性泵油。在调试初期,应长时间抽真空,通常需要整天连续地抽气,以尽可能排除器件内杂气;
4. 须使用高纯工作气体。
