氦-镉激光器的失效机制

摘要: 本文报道国产氦-镉激光器常出现的导致失效的一些现象, 并阐明其机制。同时给出一些改进意见及修理方法。

Failure mechanism of helium-cadmium lasers

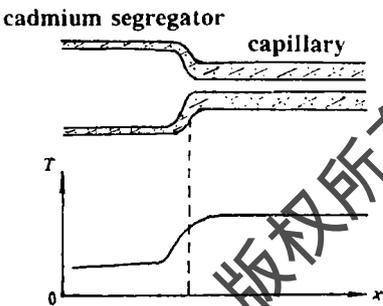
Fig. 2 Temperature distribution and thickness variation of transition region of segregator and capillary

(2)镉堆积于毛细管“出口”处。这是较常遇到的,其机制如下:毛细管到隔离头的连接,大多呈喇叭形,如图2。当从毛细管过渡到喇叭中时,气体(氦气及镉蒸气)的温度显著降低,这是由于(a)喇叭区中放电电流密度变小、电位降亦相应变低(以单位长度计),电功耗小了;(b)喇叭的表面积比毛细管大(以单位长度计)、散热量多;(c)喇叭的玻璃壁比毛细管为薄,导热快。因此,镉蒸气极易凝聚于出口处,导致光路变窄。

如上所述,在出口处最易出现镉的凝聚。作者检修时,遇到过这类管子,先是镉凝结于喇叭口处,后因逐渐加厚,影响了光路——这在放电状况下可以观察到。这个管子作者成功地修复好了(见四)。

最主要的失效,是镉堵在出口处,其机制前已叙述。改进的办法是在喇叭口处缠上绝热层,保持该区域在较高温度,让镉逸过此区,进入截面大的隔离头主体中,凝结于玻壁上,这就不影响光路了。

作者曾修理好一台镉堵在出口的管子,其过程如下。先从喇叭口切断。隔离头中沉积的镉膜,用稀硝酸(10%~20%浓度)浸泡2h,即可除去,然后用蒸馏水洗净,低温烘干备用。毛细管口凝聚的镉,已失去金属镉特性,是一甚硬的桔黄色块状物,用尖刀慢慢刮掉,最后剩下的膜状物,紧附于毛细管口子处,可用棉球蘸一些稀硝酸擦掉(需进行多次),然后用棉球蘸蒸馏水去掉残留的酸。下一步就是在氦氖激光束监控下接回隔离头,注意保持布氏窗片在正确的角度。该管在排气时,我们还用火火焰驱赶毛细管中的灰黑色镉膜,此时,估计温度约300℃~350℃,以保证毛细管不变形而又能达到驱赶镉之目的。此过程先后持续时间约16h,最后毛细管是较透明的。考虑到该管的镉量可能不足,我们切下镉炉,另制一个,内装3克峨眉半导体材料厂提供的99.9999%的高纯镉。这个管经处理、充气和调整后,激光功率恢复到40mW,供用户继续使用。

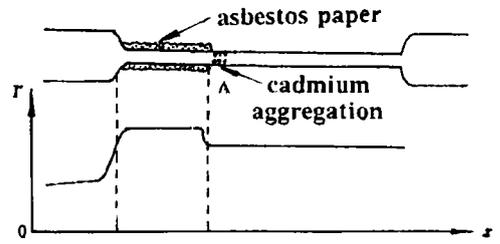
Fig. 3 Schematic diagram of cadmium aggregation and temperature distribution of a capillary, partially surrounded with heat-insulator

(3)镉堆积于毛细管中某处。一般情况下,不易出现这类现象。但作者遇见过一次,是人为原因造成的,情况如下。某大学购有氦-镉激光器一台,使用一年多后激光功率输出下降,请制造厂家来人检修。检修者在靠近阴极端的毛细管(因该段供镉困难)上外包上一层石棉纸,目的是稍加保温提高该段温度,从而提高镉蒸气浓度(见图3)。

下降,最后管子失效。经作者拆开检查,发现毛细管在 A 处熔化及击穿(出现一个小洞)了。其原因如下:该管由于使用已有一年多,在毛细管内已沉积有一均匀、较厚的镉膜。而镉炉中镉业已陈旧,供镉显得不足,尤其是在远处。在这些地方包了绝热层,温度提高了,该段的镉薄膜就可充当镉源,提供一些镉蒸气,激光功率得以提高。但这一效果是不能持续很久的,因薄膜状镉将由于其储量有限而很快耗尽。另一方面,包扎导致毛细管有局部温度突变(见图 3),其后果则是严重的。温度突升对于镉蒸气的电泳移动无异于一势垒,阻碍了镉蒸气通过,最终导致镉在 A 处堆积过多,放电通道变窄,电阻抗增高、电流密度变大、温度升高、玻璃软化,直至击穿。值得指出的是,因该机用负高压制,阴极处于高压,靠近阴极的毛细管也处于对地较高的电压,故易于往大气击穿。

该管在修理时,击穿处被切开,观察到毛细管截面已变得很窄,且很不规则,内堆有镉。修理情况见四。

至于另一台毛细管击穿的管子,作者曾试图修复,其方法是:在击穿处切开,长的一段毛细管(约占总长85%)仍固定在机架上不动,短的一段与隔离头切断,以便清洗隔离头。隔离头清洗后,接上一根相同内外径的毛细管,以代替被切掉的一段。在机架上的一段长毛细管,用稀硝酸除镉然后用蒸馏水多次冲洗,其方法是将机架斜置,根据水平面相等的原理将酸或水提升到接近镉炉处,经多次清洗便能将毛细管洗至透明。此管经将毛细管接回后,仍能出激光,但连接处难于达到毛细管内外径完全一致(因玻璃过厚,玻璃吹制上有困难),我们是让该处形成一球状,以保证内径稍大及不影响光路。此管因种种原因,没能完全修复好。
