激光重熔工艺参数对热障涂层热震性能的影响^{*}

摘要: 在 GH536 高温合金基材上等离子喷涂氧化钇部分稳定氧化锆(8YSZ)热障涂层后,采用连续 CO₂ 激光进行表面陶瓷层激光重熔,得到了表面形貌、组织结构符合质量要求的涂层。热震试验结果表明,在本试验的失效判据下,等离子喷涂及激光重熔试样的失效形式和机理不同,等离子喷涂试样为热震应力失效,激光重熔试样以热震应力和 TGO 应力共同作用形式失效。激光能量密度为 4.0J/mm² 时,激光重熔试样具有略高于等离子喷涂试样的热震寿命,当激光能量密度较高时,激光能量分布不均导致的组织及结构的不均匀,柱状晶粗化是能量密度较高的表征,扩展到喷涂态陶瓷层中的裂纹是激光重熔试样热震寿命降低的主要原因。

Research on laser remelting of plasma sprayed thermal barrier coatings

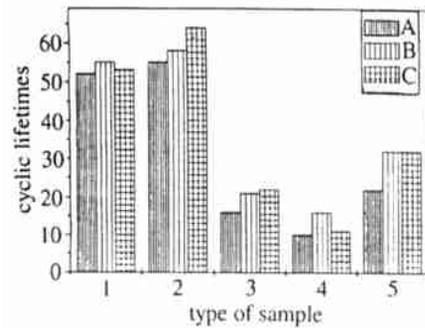
在不同失效判据 A, B, C 下,热震试样的寿命如图 1 所示。同等离子喷涂试样相比,仅 LR2 类试样的热震寿命略有提高,其它激光重熔试样的热震寿命有明显下降。

Fig. 1 Thermal shock lifetimes of samples under different failure criteria

失效判据以 3 试样平均失效循环次数为准。等离子喷涂试样一般以表面多处单元剥落的形式失效,剥落面在陶瓷层中,深度较浅;激光重熔试样一般以表面单元剥落面积扩展形式失效,剥落面在 TC/TGO 界面附近。

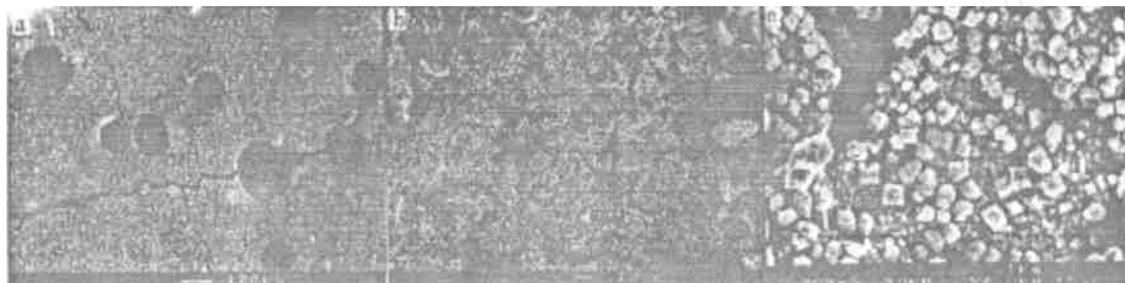
2.2.2 激光重熔试样 热震试验失效后,典型试样(LR3)的剥落及未剥落部位形貌如图 3 所示。图 3a 是 40 次热震失效后未脱落面形貌;图 3b 是脱落面

Fig. 3 SEM morphology of LR samples

a - without spallation b - with spallation c - higher magnification of b

形貌;图 3c 是图 3b 的放大形貌。

热障涂层失效机理认为^[8,9]:热循环过程中,随着循环次数的增加,TGO 不断形成并增厚,阻氧的 $-Al_2O_3$ 在转化内生 $-Al_2O_3$ 的同时,又向陶瓷侧外生塑性、韧性差的脊椎状的 Cr-Ni 复合氧化物,并产生内应力,在热胀系数不匹配产生的热应力配合作用下,引起涂层剥落。但是,热震条件下的热震应力为外加宏观应力,其热冲击要远远大于逐渐增加的 TGO 应力的作用^[10,11]。因此,激光重熔试样失效行为与 Ni 能参与连接层与喷涂态陶瓷层界面中的氧化过程,与 Cr 共同形成脆性 Cr-N 氧化物有关,TGO 应力应该起辅助作用。

能谱分析说明,图 3c 中白色颗粒状组织为 Cr 的氧化物分散镶嵌在以 ZrO_3 为基底的喷涂态陶瓷层中。激光重熔后,重熔层表面仅有 Y、O、Zr 等元素,10 次热震后,重熔层表面出现 Cr 元素,由于激光重熔陶瓷层不含 Cr,而连接层为富 Cr 金属过渡层,说明重熔层表面的 Cr 来自连接层中 Cr 的扩散。经 40 次热震失效后,剥落面 Cr、Ni 明显出现。剥落面 Ni 的出现说明:尽管 Ni 的扩散程度低于 Cr,但当热震次数增加到一定程度时,其可从连接层扩散到陶瓷层一定深度。

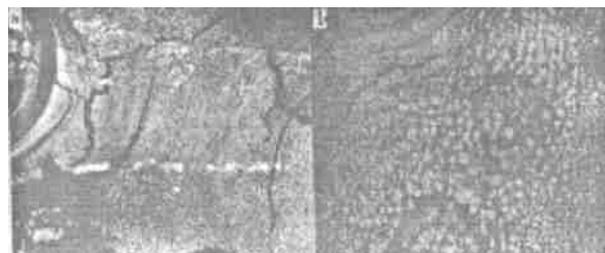
激光重熔层由柱状晶组织构成,存在网状裂纹及表面凹陷,典型表面形貌如图 4 所示。随激光能量密度的提高,柱状晶尺寸、网状裂纹面积均增大。网状裂纹的深度等于重熔层厚度,但激光能量密度

Fig. 4 Plan view of the different size of cells with specific energy $80 \times$
a - $4.0J/mm^2$ b - $6.7J/mm^2$

度增加,重熔层深度、网状裂纹面积、柱状晶尺寸均增加。当能量密度达到 8 J/mm^2 时,局部柱状晶粗大,甚至网状裂纹扩展到喷涂态陶瓷层中,形成裂纹源。裂纹在热震过程中扩展到 TC/BC 界面或在 PC 陶瓷层中平行界面扩展而恶化热震阻力,从而降低了热震寿命。说明应变容限的提高有极限值。(3)LR2 类试样激光能量最低(4.0 J/mm^2),重熔层平均厚度较薄($60\mu\text{m}$),且具有较密集的网状裂纹分布和较小的柱状晶尺寸,故具有相对较好的热震阻力。

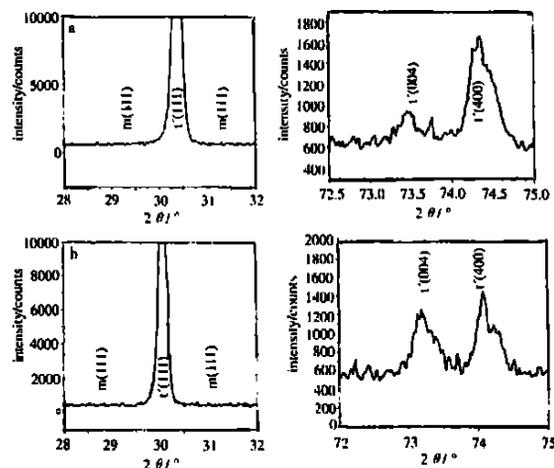
等离子喷涂和激光重熔试样表面的 X 射线衍射(XRD)分析如图 6 所示,热震试验

Fig. 6 XRD patterns of 8 YSZ top coating

a - as-sprayed b - laser remelted at $6.7J/mm^2$

图 6 说明等离子喷涂和激光重熔试样陶瓷层主要由 t 相构成,激光重熔后相结构没有发生变化,相变应力可以忽略。图 7 说明,40 次热震后,在 1050 发生了部分相变,m 相有所增加,但等离子喷涂和激光重熔试样仍然保持 t 相为主。由于部分形成 m 相的相变增韧作用以及加速热震试验条件^[12,13],相变应力与热冲击应力相比对热震寿命的影响可以忽略。

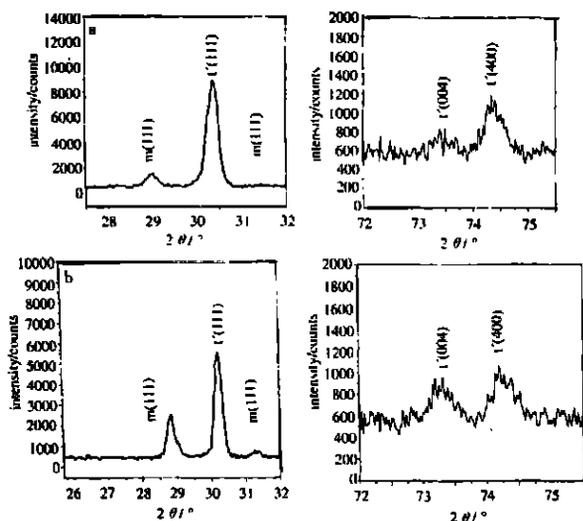
后典型试样的 XRD 分析如图 7 所示。采用扫描速

度为 0.029 s 的步扫描方法,以 2θ 为 $27.5^\circ \sim 32^\circ, 72^\circ \sim 75.5^\circ$ 时的衍射强度确定陶瓷层 t 及 m 相结构^[12,13]。

Fig. 7 XRD patterns of 8YSZ top coating after thermal shock test
a - as sprayed b - laser remelted at 6.7 J/mm^2
