激光熔覆层表面皱折成因的研究

摘要: 本文就激光熔覆过程中, 熔覆层表面极易出现的波纹皱折等缺陷的成因及解决途径进行了深入的分析研究。

Investigation of reason of causing surface fold in laser melting-cladding layer

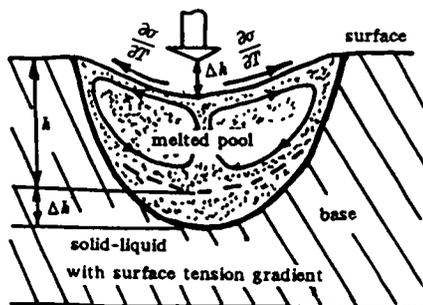
在激光熔覆过程中,在激光作用下,熔体中从内到外、从上到下都存在着温度梯度 $\frac{dT}{dx}$,在熔体表面上存在表面张力梯度 $\frac{d\sigma}{dT}$ ^[1]。两者的综合作用使熔体形成如图 1 所示的表面张力梯度及由它决定的液流方向。正是这个表面张力梯度驱使熔池中心熔体向边界流动,结果使得熔池边界高于中心熔体,出现了熔体的“落差”;由于熔体“落差”重力的驱动,又使得熔体由边界底部向中心流动,如图 1 所示。当表面张力和重力达到平衡状态后,出现了对流现象,对流的出现,在激光熔池中起到了传质作用。T. R. Anthony 认为熔池中

Fig. 1 Surface tension flow in melting pool

利用苈烯-三环烯合金的透明性,可以直接观察到熔池中的对流和稳流过程,如图 1 所示;激光单道和多道熔覆层表面的波纹皱折如图 2 所示。

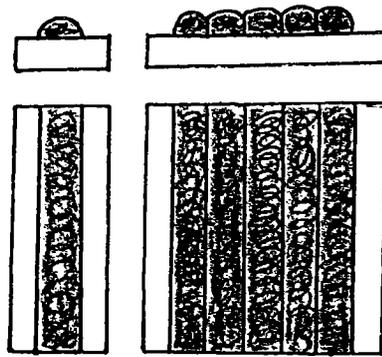
Fig. 2 Surface fold of laser melting-cladding layer in one line and several line scanings

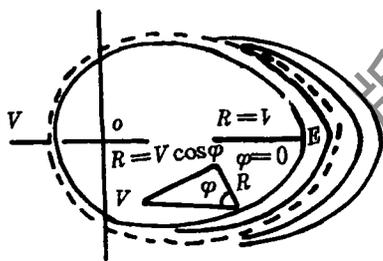
φ 为指定点上固液界面的法线与熔化速度矢量之间的夹角如图 3 所示。

Fig. 3 Schematic diagram of moving melting pool

(1) 熔覆速度极限与熔层皱折的关系 Savage 提出研究焊接过程的模型,可用于对激光熔覆层的熔化和凝固的研究^[2]。由此发现熔池的形状决定于熔化速度 v 和凝固速度 R ,两者之间存在如下关系:

$$R = v \cos \varphi \tag{1}$$

在激光束中心线上(E 点 $\varphi=0$),具有最大的凝固速度($R=v$)。当激光束功率一定,扫描速度 v 增大到某一值时,激光束仅能使粉末层熔化,而基体未能被熔化,基体和粉末之间界面能增大,熔体的表面张力占了
